# Thunderbolt Firmware Update

## Problem:

- Per Thunderbolt angeschlossene Geräte werden nicht erkannt.

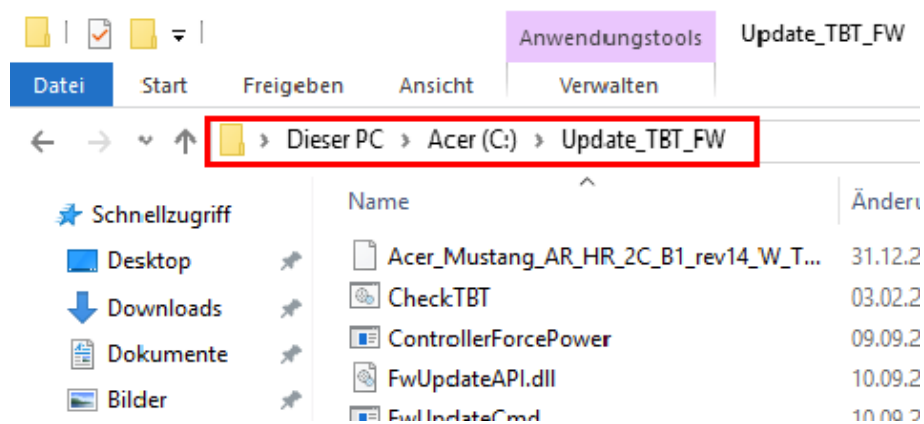
**Achtung: Das Update kann nur durchgeführt werden, wenn der Ordner Update\_TBT\_FW im Hauptverzeichnis C:\ liegt!**

Speichern Sie das entpackte Firmware-Update im Hauptverzeichnis C:\.

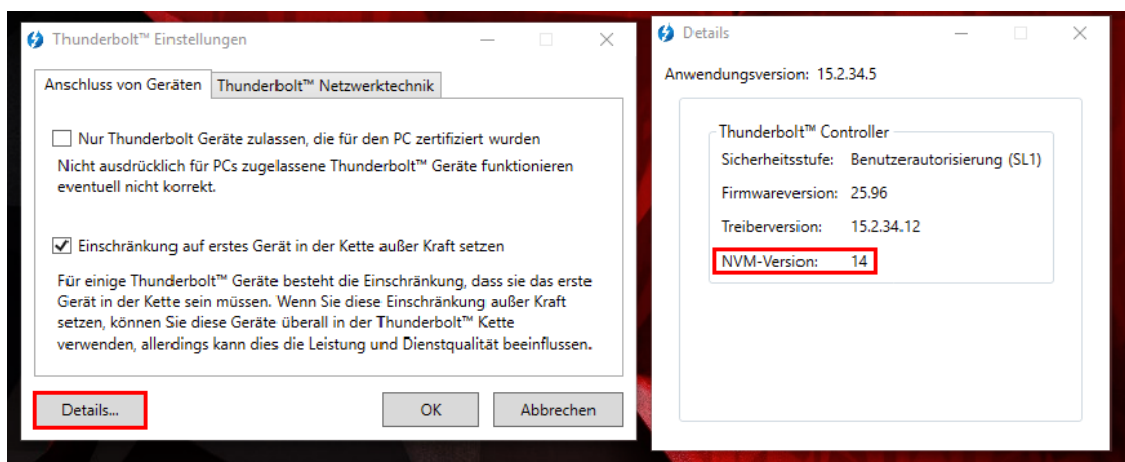
In den Details der Thunderbolt-Einstellungen ist nach dem Update die NVM-Version 14 zu sehen.
